TUNNEL REMARQUABLE

N° INVENTAIRE : 42078.1 NOM : Tunnel du Crozet

SECTION de LIGNE : 03257.01N

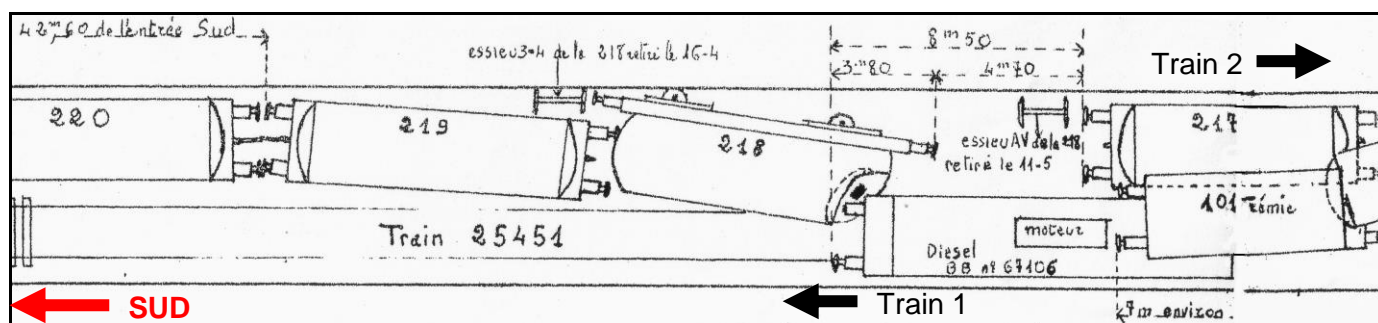
L'espace relevé entre la citerne 217 refoulée et la citerne 216 arrêtée, sera de 30 m. Il correspond aux distances contraires parcourues par les deux trains après le choc, du seul fait des inerties mises en jeu.

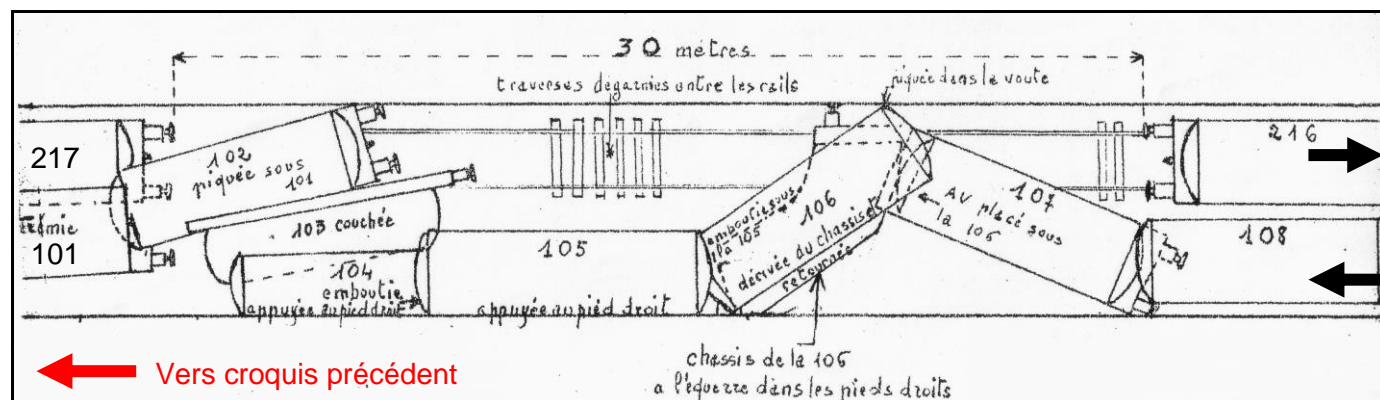
- La citerne 102 qui suit le wagon trémie, s'encastre partiellement sous celui-ci et se met en travers de la galerie. Son arrière droit est au contact de la paroi droite du tunnel, au-delà de la voie 2.

- La citerne 103 se couche à côté d'elle, à peu près sur l'entrevoie.
- La troisième citerne (104) arrive à se glisser entre la citerne 103 et la paroi gauche du tunnel.

- Son arrière est en outre écrasé par la citerne 105 qui a déraillé et vient prendre appui contre cette même paroi gauche du tunnel.
- Bloquée par l'accumulation des quatre citernes précédentes, le châssis de la citerne 106 se met en travers de la galerie. Il est tordu à angle droit par la citerne 107 qui vient buter sur lui. Ce faisant, la citerne 106 est arrachée de ses attaches et se retourne, sommet orienté vers le bas.

- La citerne 107 se met en travers et, comme on vient de le voir, s'encastre en partie sous la 106.
- La 108 reste en ligne. Mais elle est soulevée par l'arrière, par la citerne 109 en partie encastree sous elle.

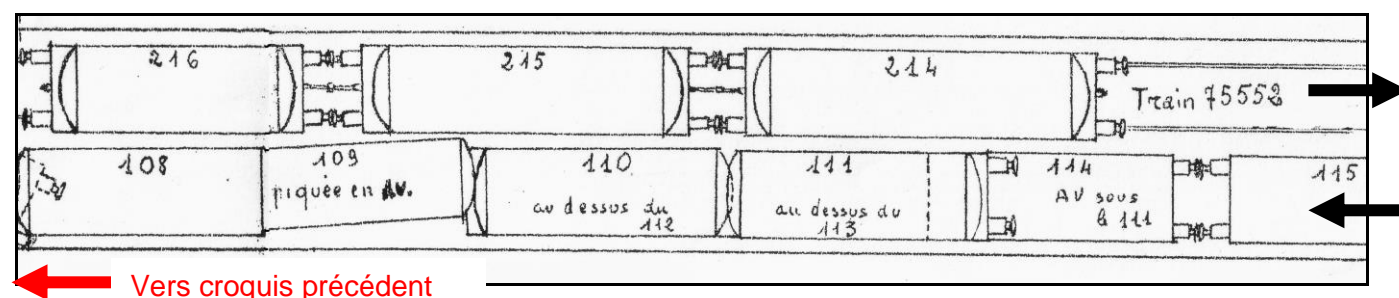
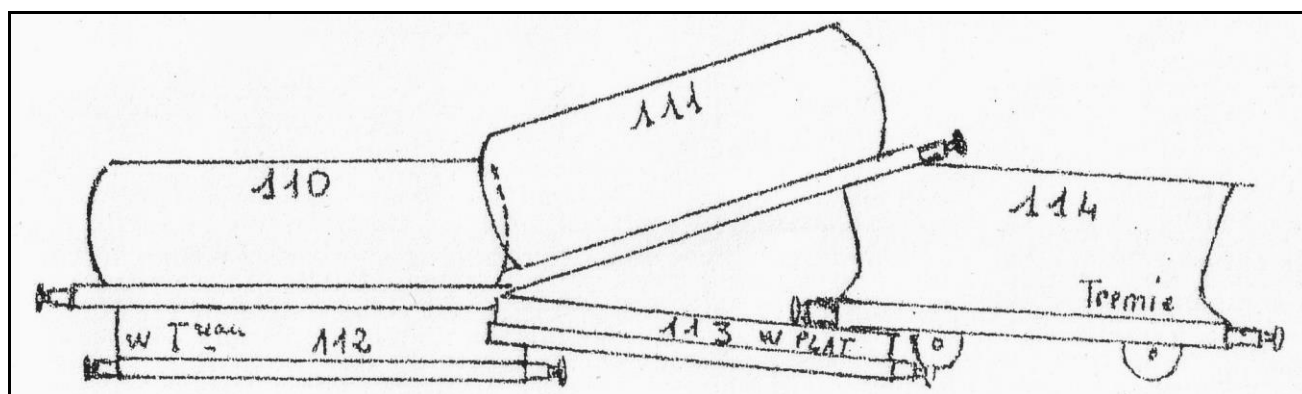
- Les citernes 110 et 111 vont être littéralement soulevées de terre par les wagons 112 et 113 qui viennent se glisser dessous.
- Le wagon 112 est un tombereau à ridelles hautes, plein de bois.
- Et le wagon 113 est un plateau à ridelles basses sur lequel sont chargés trois tracteurs agricoles qui seront complètement laminés dans l'action.

Vue latérale des positions respectives des wagons 110 à 114

- Enfin, un autre wagon trémie chargé de sucre (114) vient s'encaster entre le wagon plateau 113 et la citerne 111 qui se trouve ainsi projetée au toit de la voûte du tunnel (voir croquis ci-dessus).

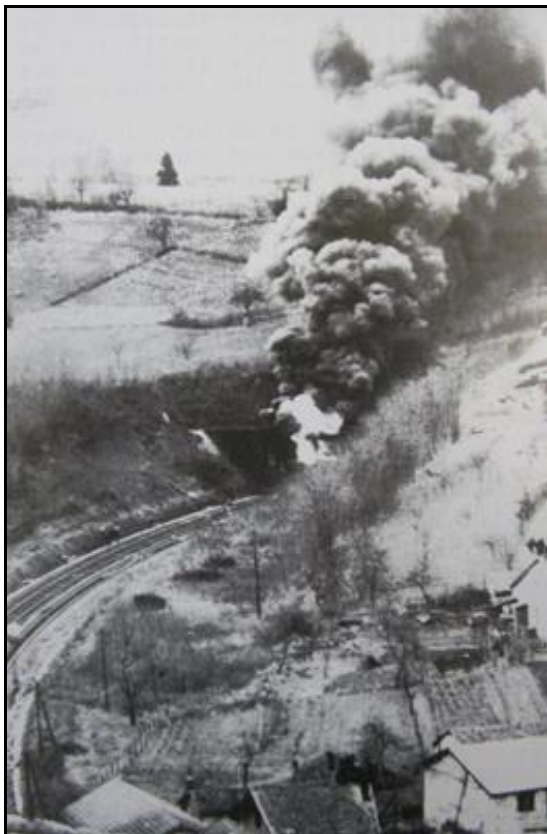
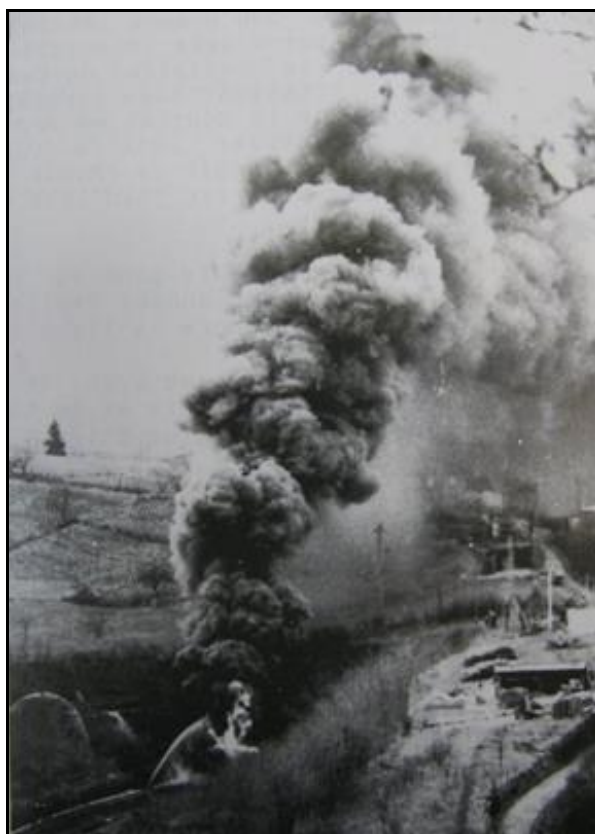
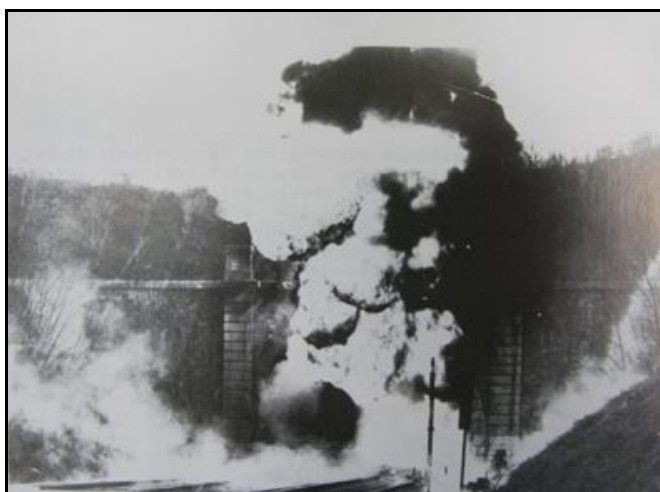
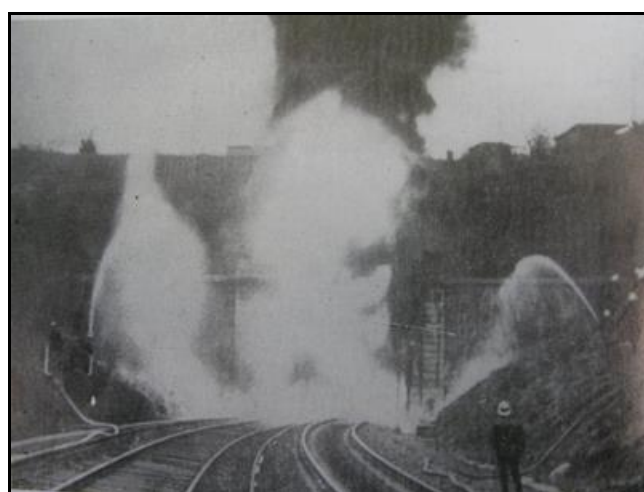
L'incendie au maximum de sa puissance

La masse noire et ronde que l'on voit au centre des flammes, est l'arrière de la dernière citerne (224) du train n° 2

La photo de droite montre aussi le fort dévers de la voie qui a favorisé le basculement de la citerne 218

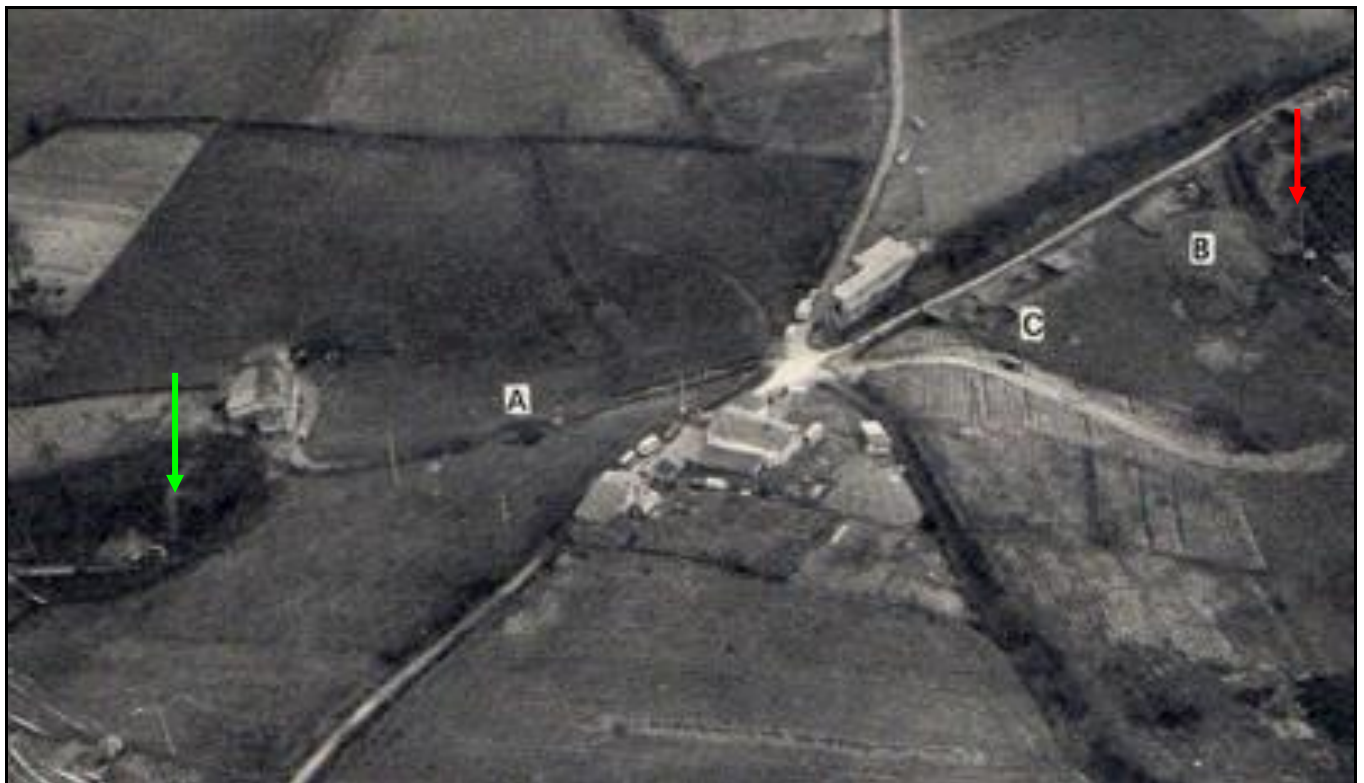
Malgré une baisse d'intensité, la catastrophe n'a pas dit son dernier mot. Face à cet énorme choc thermique, la structure générale du tunnel est profondément déstabilisée. La maçonnerie portée au rouge et fondue ne résiste plus. Trois effondrements successifs se produisent dans la nuit du samedi au dimanche 21 mars. Le premier intervient à 38 m de l'entrée sud, le deuxième à 56 m de l'entrée nord, et le troisième, entre les deux, à 45 m du premier.

Leur importance est telle qu'ils obstruent entièrement le tunnel et provoquent l'arrêt du feu, faute d'oxygène. Mais à cet avantage s'oppose un grave inconvénient : La faible épaisseur de terrain n'a pas résisté et trois fontis (cratères d'effondrement) de 20 m de diamètre et de plusieurs mètres de profondeur émaillent le paysage et menacent les quatre habitations situées dans l'axe du tunnel.

Vue générale des dessus du tunnel avec l'entrée nord (flèche verte), les trois fontis d'effondrement (A, B et C) et la sortie sud (flèche rouge)

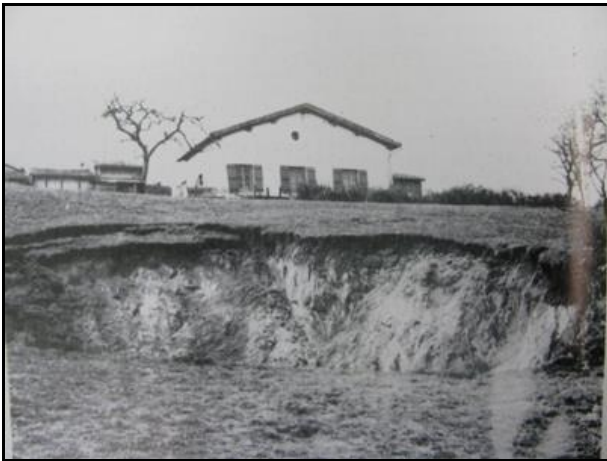
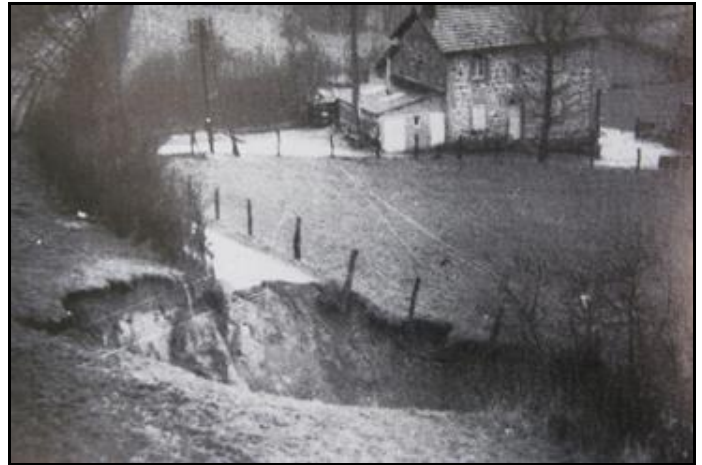
Deux vues du fontis A, particulièrement spectaculaires

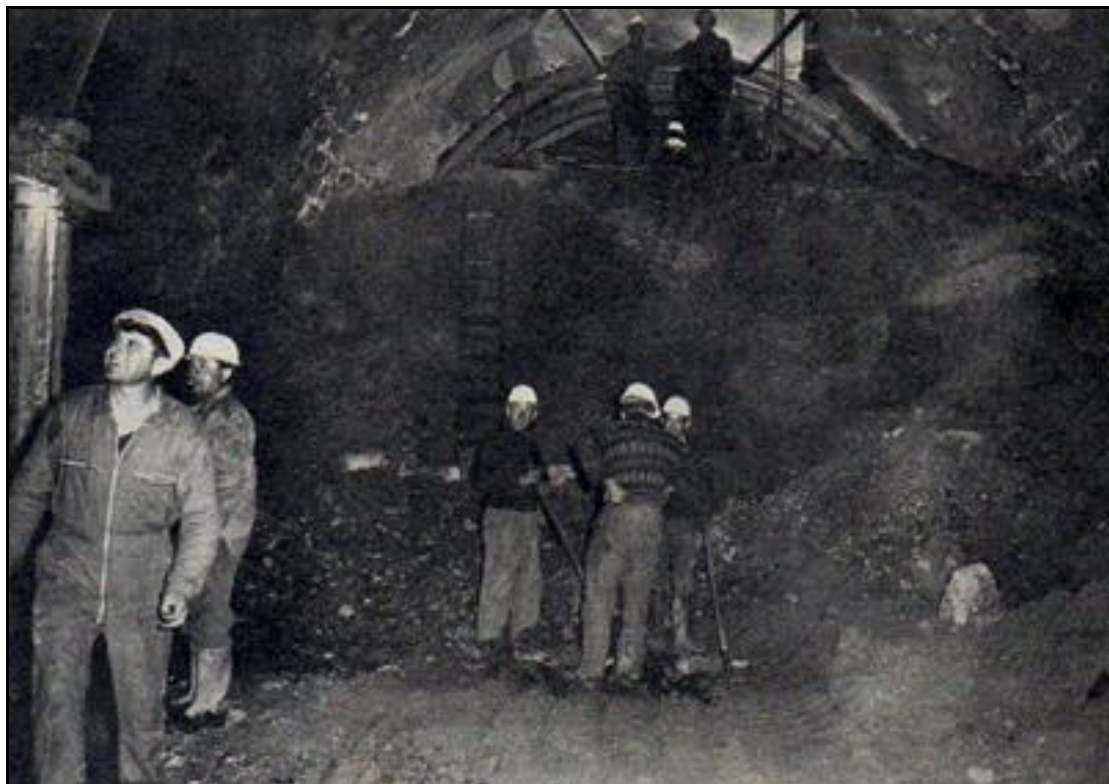
Côté nord, les tentatives se heurtent à des coulées de terre constantes et le terrain ne tient plus malgré la pose de cintres métalliques pour renforcer la voûte. Ces derniers cassent les uns après les autres et les travaux doivent être définitivement abandonnés de ce côté-là.

Intrusions dans le tunnel par le nord
Les cintres métalliques sont clairement visibles

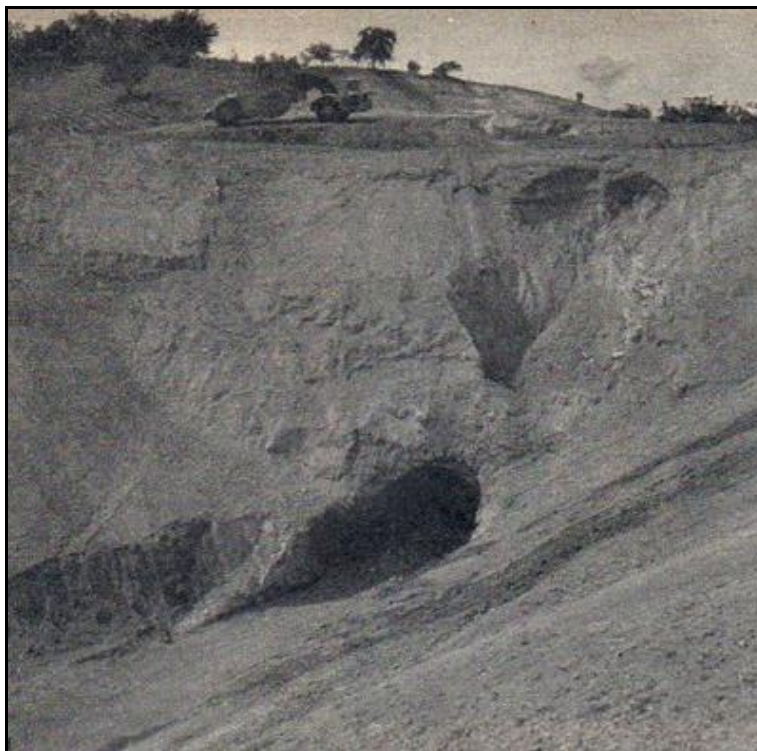
Travaux d'excavation du tunnel

Les restes d'un fontis sont clairement visibles au-dessus du trou de la galerie éventrée

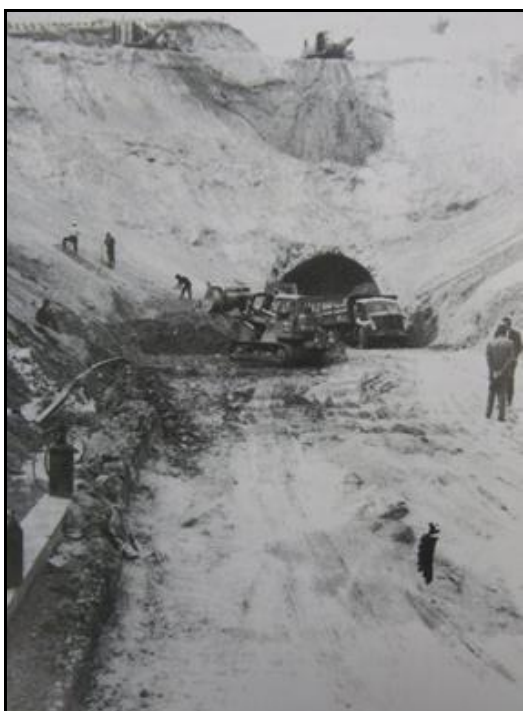
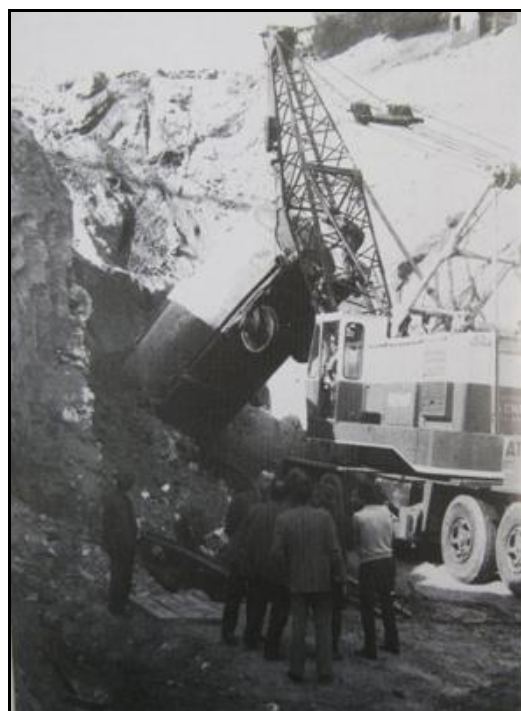
Travaux de déblaiement et d'extraction des épaves par le sud

Ci-contre et ci-dessous, mieux que tout le reste, ces deux terribles photos montrent dans quel état est retrouvée la locomotive prise sous les effondrements

A droite, sous le godet de la pelle mécanique, le wagon trémie qui est monté sur l'arrière de la locomotive

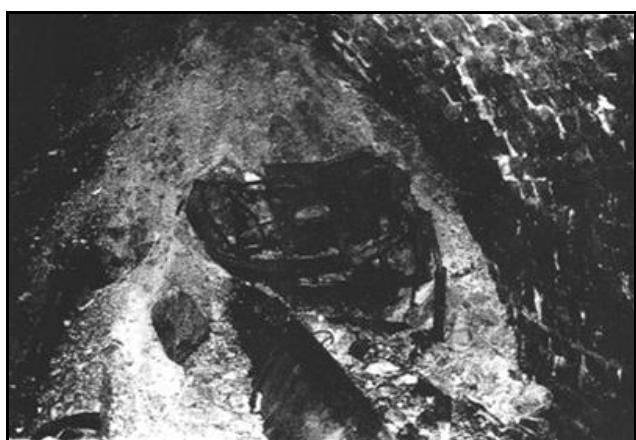
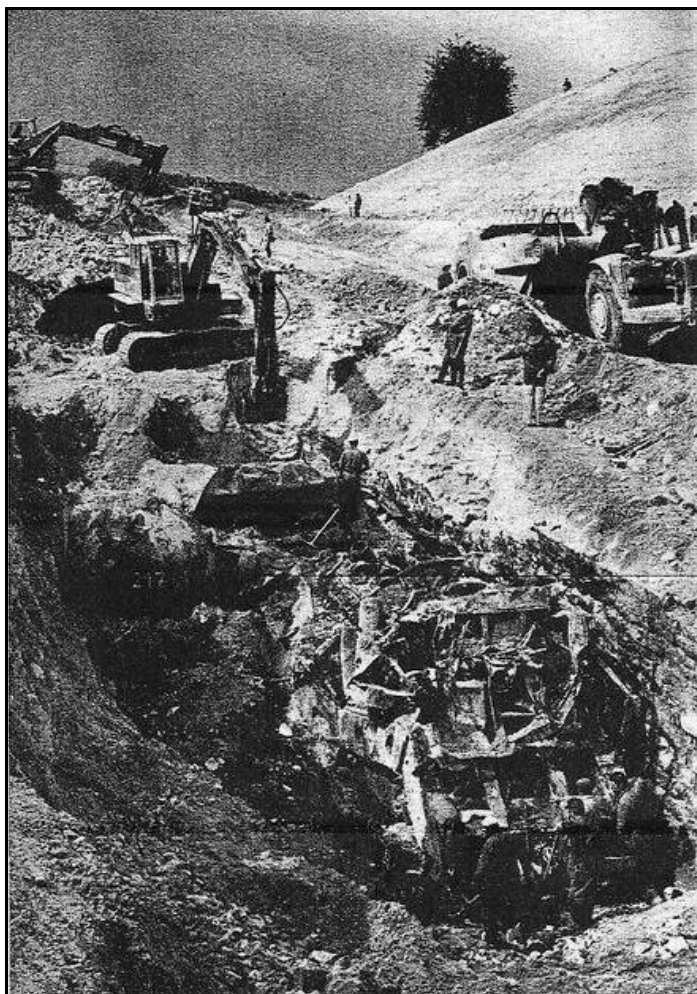
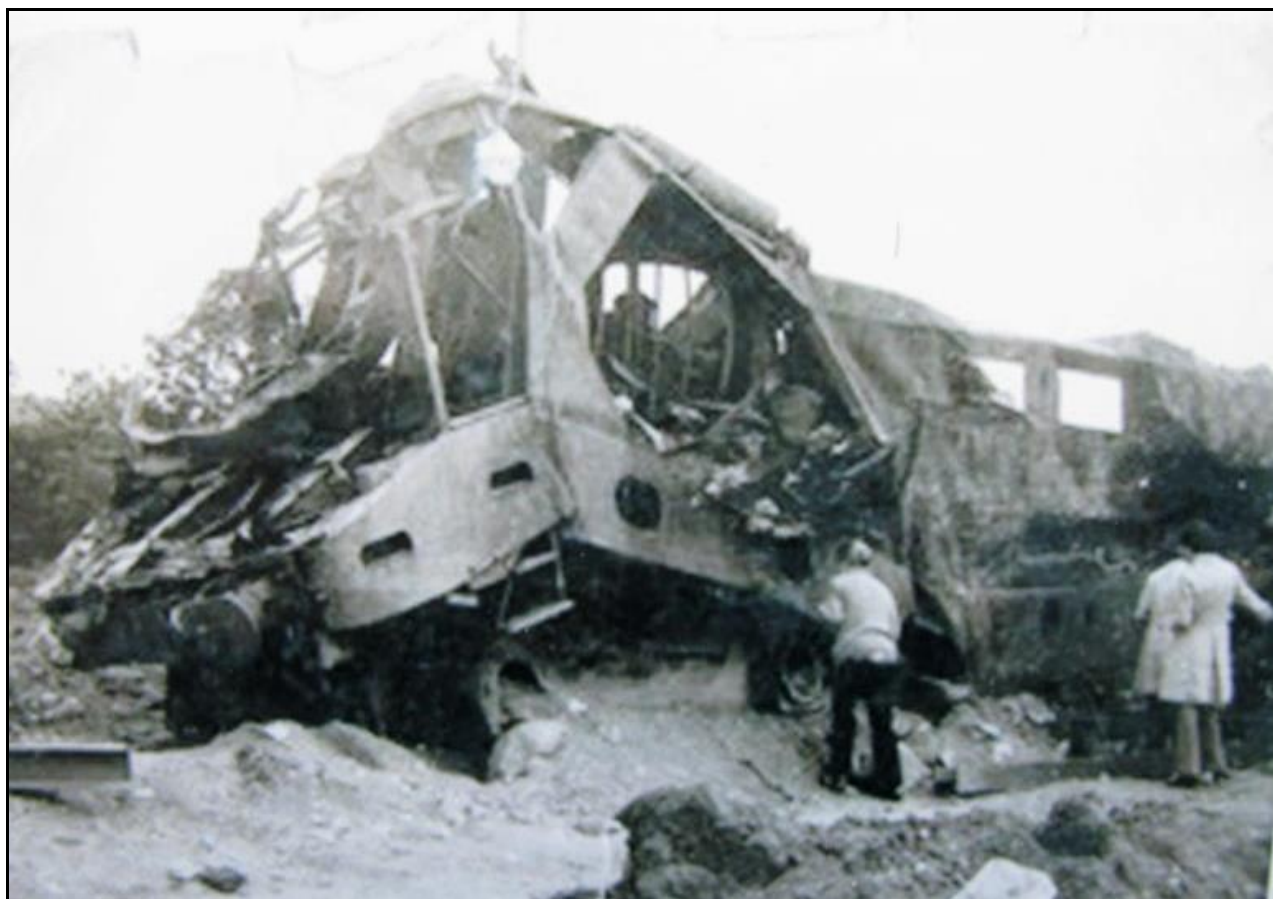
Ci-dessous, dans le tunnel pas encore ouvert, l'avant de la locomotive encastré dans la citerne 218

L'avant de la locomotive, châssis brisé et cabine broyée

Cette disposition pourrait laisser croire que les mécaniciens sont descendus de leur machine. En fait, il n'en est rien. L'état de l'avant de la machine, complètement broyé, pupitre de conduite ramené au niveau du sol, comme en témoigne l'une des photos ci-dessus, ne laisse aucun doute sur ce qu'a été leur sort : ils sont morts sur le coup, lors de la collision.

- Le renforcement des habitacles de conduite, élément le plus exposé en cas de collision. De notables progrès ont été faits en ce sens sur les nouveaux matériels. Mais hélas, de nombreux matériels anciens roulent encore.
Cependant, suite à l'accident du Crozet, une bonne partie des BB 67 000 recevront des boucliers et des renforts.

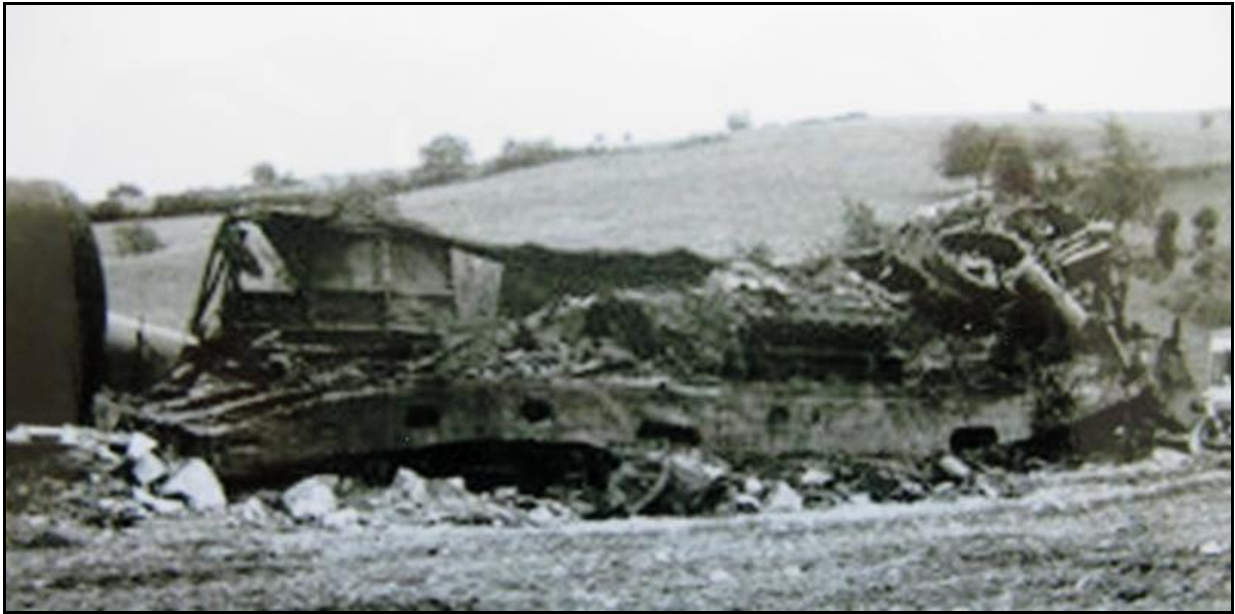
Dans le même temps où se produit la collision proprement dite, un autre phénomène intervient. Sous le choc, le wagon trémie (101) accroché juste derrière la locomotive du train n° 1, chargé de 39 tonnes de silice, s'encastre dans cette dernière sur une profondeur de plus de 7 m et repousse son moteur de plus d'un mètre en avant. Connaissant la faiblesse de structure de ces locomotives, on conçoit qu'il n'a pas eu grand mal à broyer tout l'arrière de la machine.

L'arrière de la machine vue par la droite

Cette photo montre bien que la locomotive a été complètement laminée

Le moteur repoussé vers l'avant par le wagon trémie 101 est clairement visible au centre de la photo

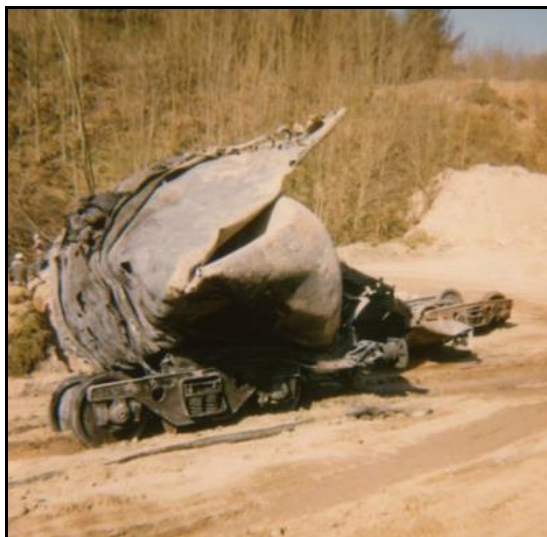
Les restes calcinés d'une citerne
