INVENTAIRE PONTS et VIADUCS DETRUITS et/ou DISPARUS

N° INVENTAIRE : **30271.01Y** NOM : Pont de la RD 132

SECTION de LIGNE : **30216.04N**

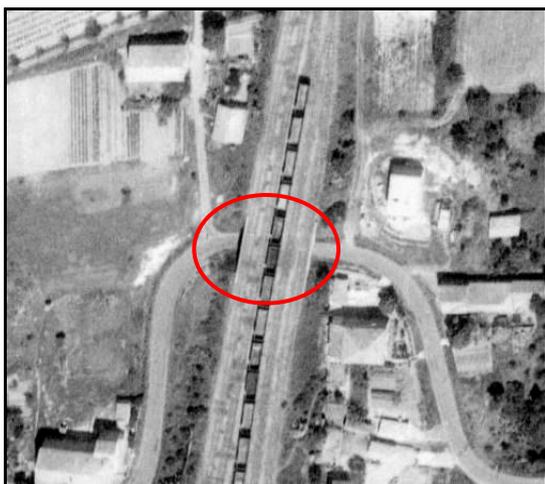
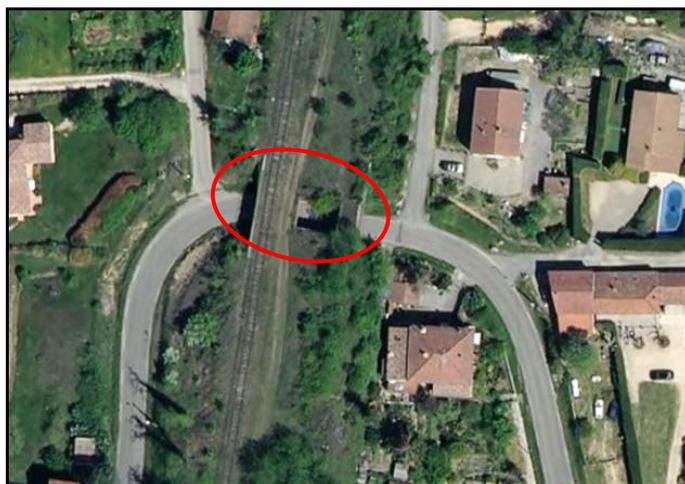
Le pont avec ses 5 voies hier et sa voie unique et deux tabliers aujourd'hui

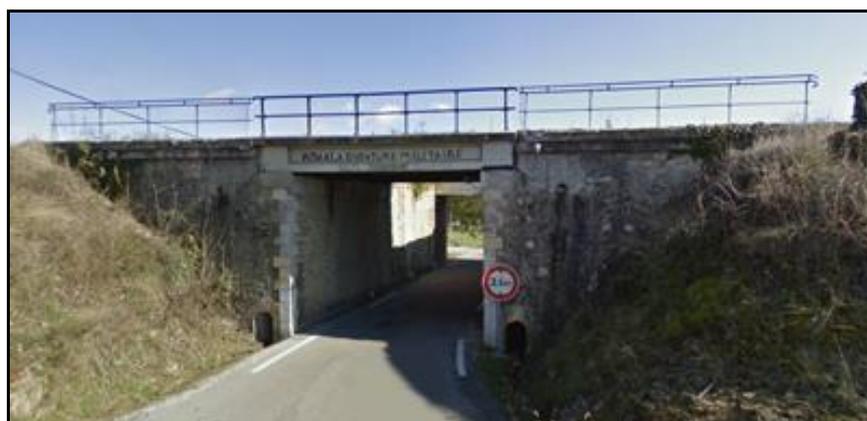
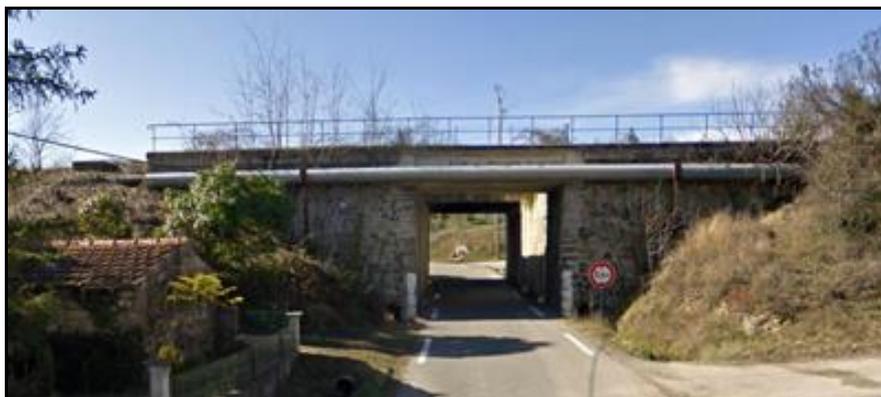
Ci-dessus et ci-après, l'ouvrage vu côté ouest et côté est

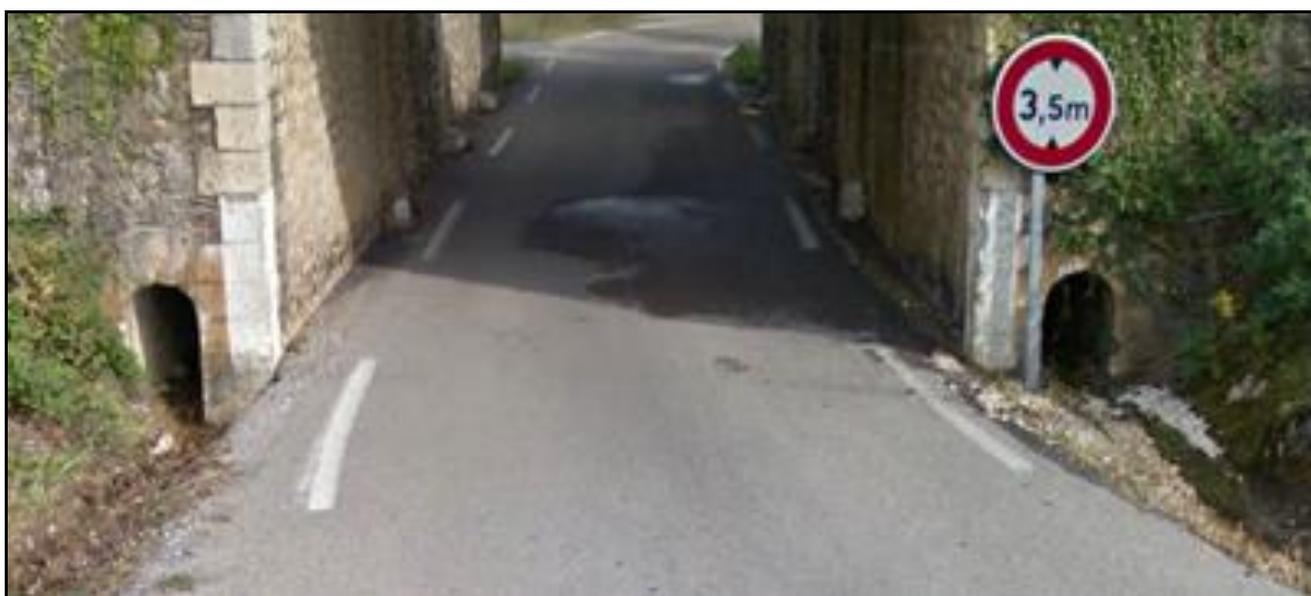
Noter les deux petits passages voûtés latéraux dans les culées pour les fossés d'écoulement des eaux pluviales

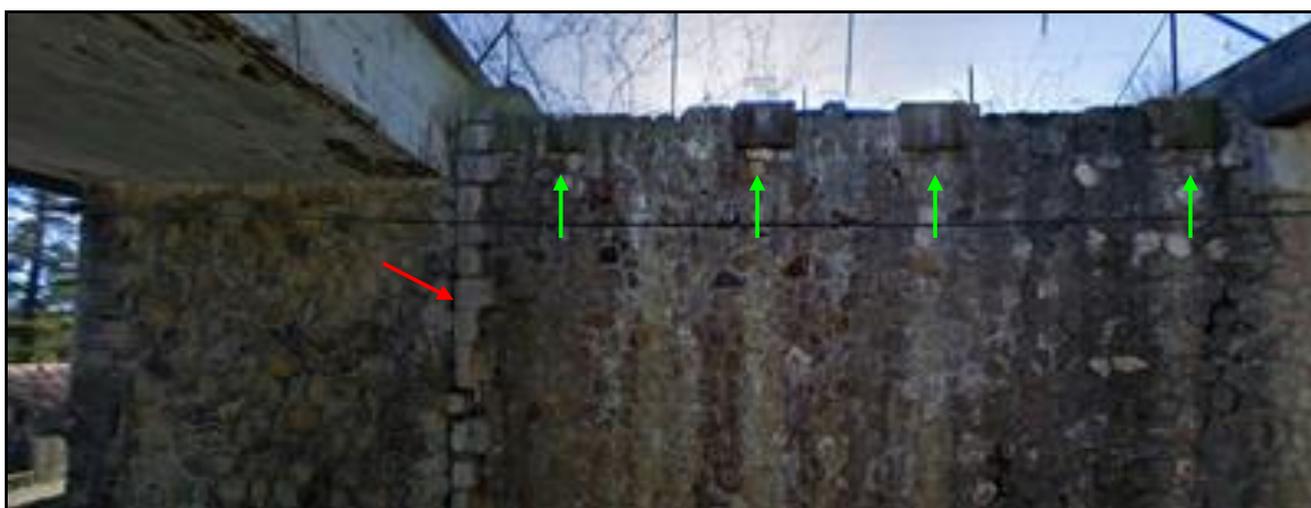
En regardant vers le sud, à gauche la cinquième voie qui a été rajoutée au pont initial
 Noter la "couture" (flèche) et la différence d'appareillage de sa culée indépendante et plus tardive
 Et au milieu, les appuis (flèches) des deux voies centrales qui ont été retirées

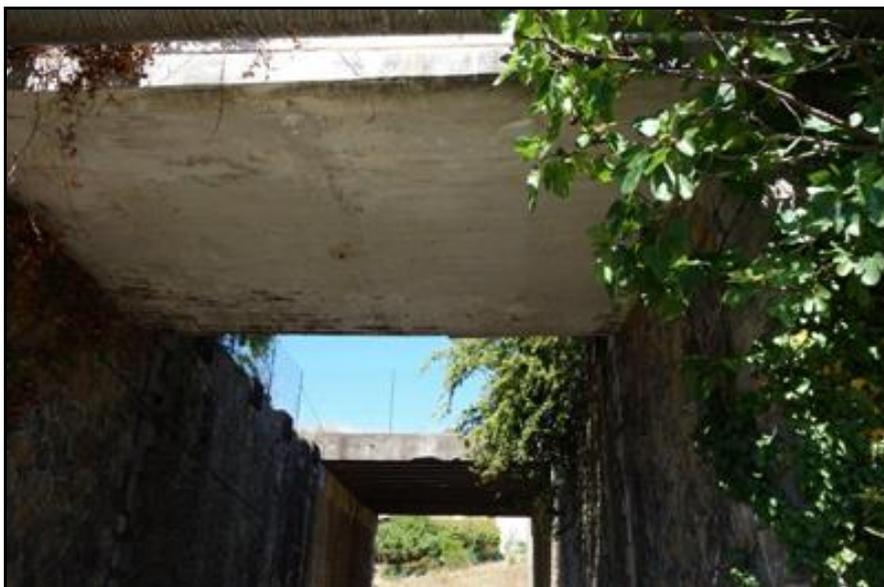
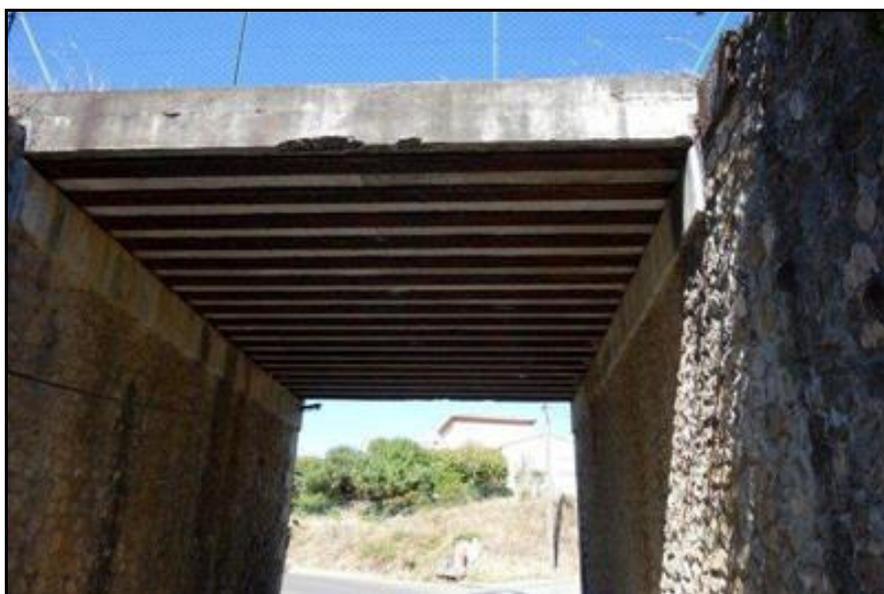
Autre vue du dessous de la travée béton de la cinquième voie
A l'arrière-plan et ci-dessous, la travée des deux voies ouest qui ne supporte plus qu'une voie unique

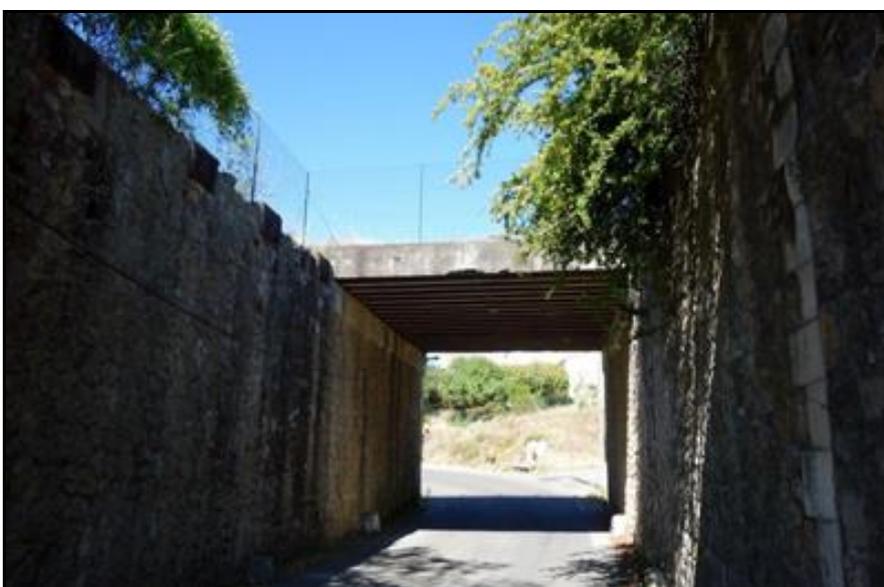
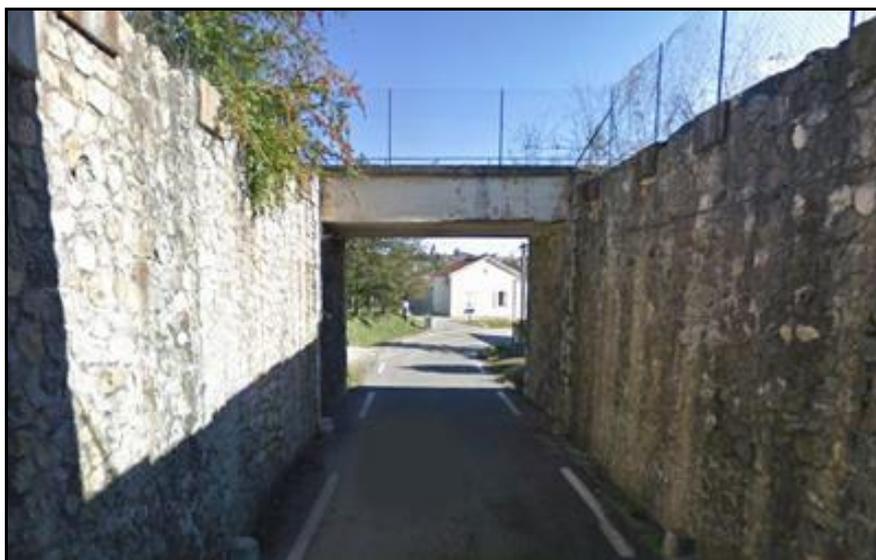
Ci-dessus et ci-après, le passage entre les deux culées en regardant vers l'ouest et vers l'est

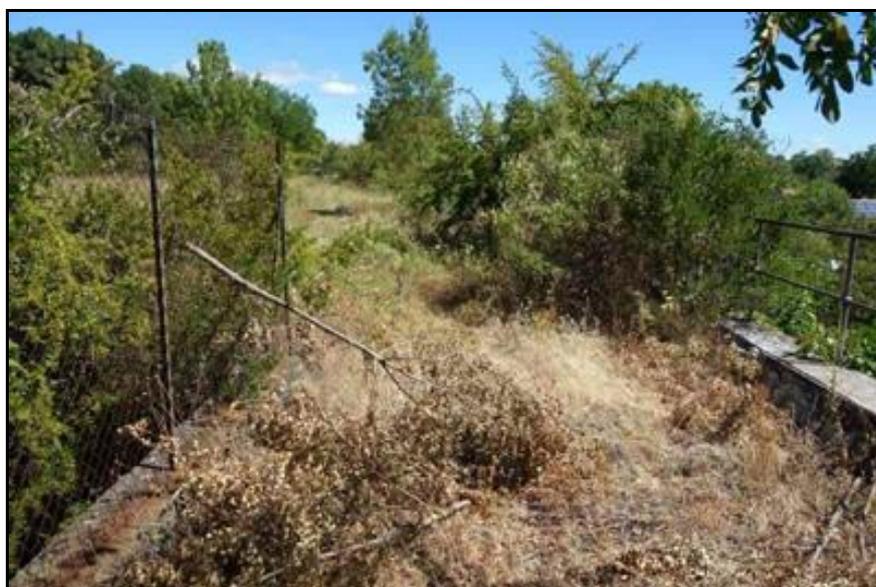
Et le dessus de la travée est tel qu'il se présente aujourd'hui
