TUNNEL REMARQUABLE

N° INVENTAIRE : 42078.1 NOM : Tunnel du Crozet

SECTION de LIGNE : 03257.01N

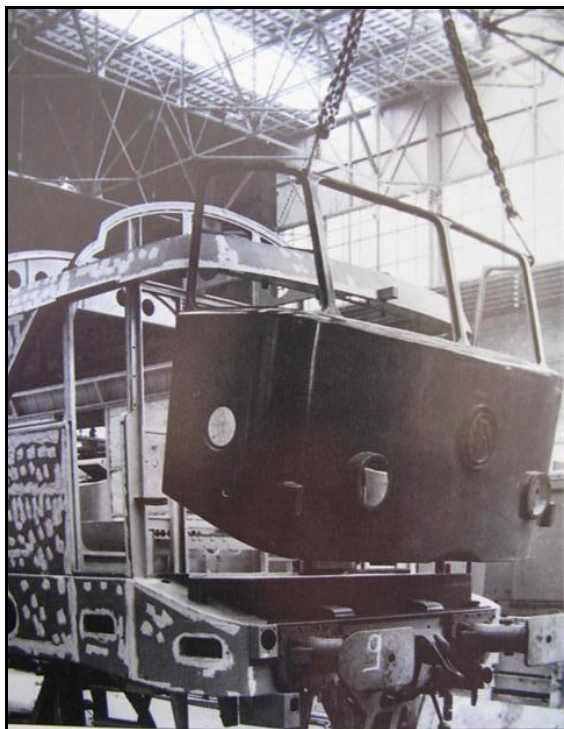
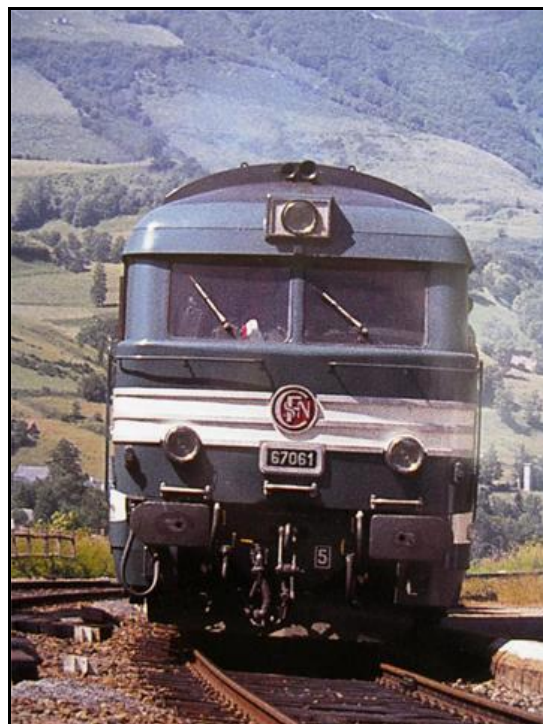
Par ailleurs, il faut aussi dire quelques mots des locomotives BB 67 000 dans leur version d'origine. Afin de leur conserver le meilleur rapport poids-rendement et une puissance maximale, « légèreté » est le maître-mot qui a présidé à leur construction comme en témoigne la photo de gauche ci-dessous qui montre bien la faiblesse de la calandre avant qui est... en plastique. En effet, on a eu recours à l'aluminium et au polyester pour la presque totalité de la structure. Et quand on sait que ces deux matériaux n'ont aucune résistance mécanique et brûlent au feu !!... Tout est dit.

En outre, l'usage démontrera que lors de chocs frontaux violents, l'extrémité du châssis a une nette propension à se casser au niveau de la cloison arrière de la cabine, et à s'incliner vers le bas. Constat qui sera fait sur la machine impliquée dans l'accident du Crozet.

Une machine qui se veut polyvalente et légère

- Le renforcement des habitacles de conduite, élément le plus exposé en cas de collision. De notables progrès ont été faits en ce sens sur les nouveaux matériels. Mais hélas, de nombreux matériels anciens roulent encore.
Cependant, suite à l'accident du Crozet, une bonne partie des BB 67 000 recevront des boucliers et des renforts.

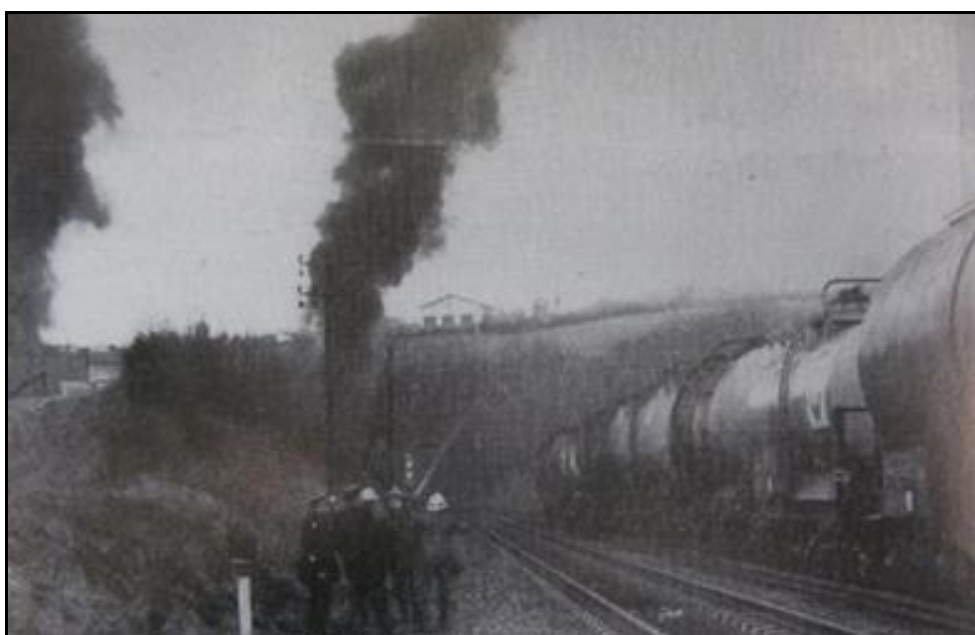
Photo montrant une partie des 13 citernes sauvées par les deux pompiers bénévoles
 Au centre de la photo, la colonne de fumée qui s'échappe de l'entrée nord du tunnel
 A gauche, la colonne de fumée qui s'échappe de la sortie sud, de l'autre côté de la colline

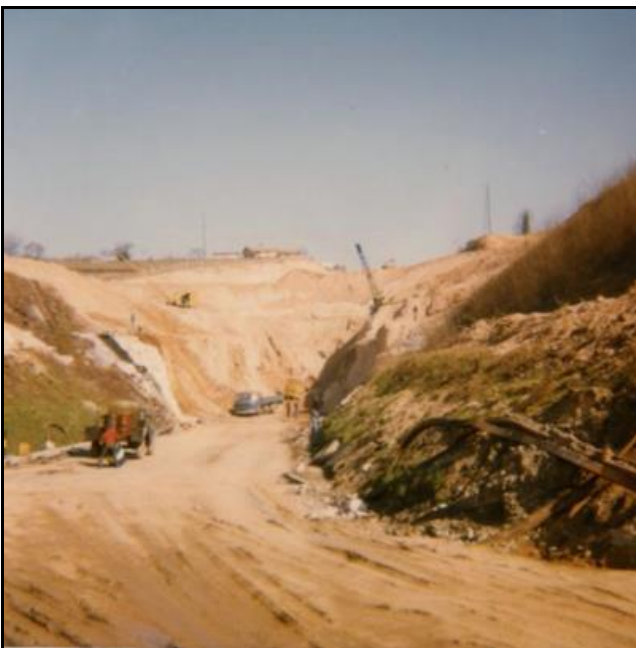
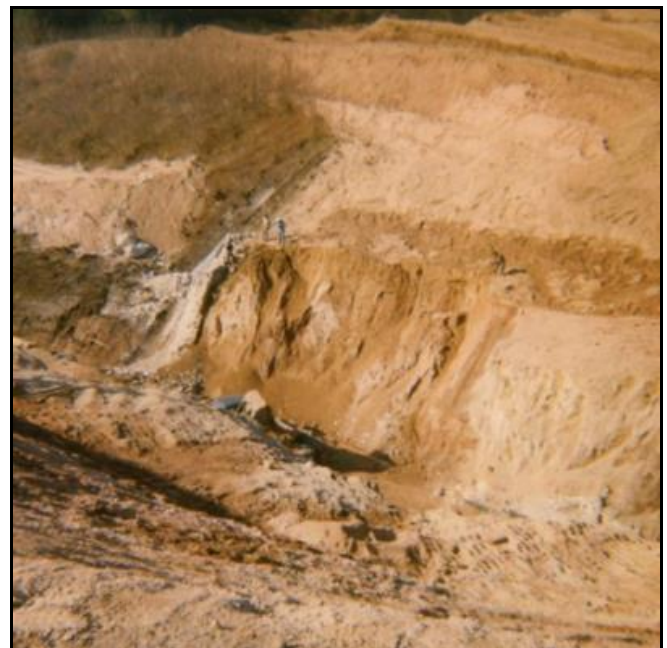
Le début des travaux de déblaiement

La reconstruction de la ligne commence alors immédiatement. Trois mille tonnes de ballast vont être acheminées sur le Crozet en moins de 36 heures. Les nouvelles voies sont aussitôt posées et des trains d'essai passent dans la tranchée dès le 24 juin.

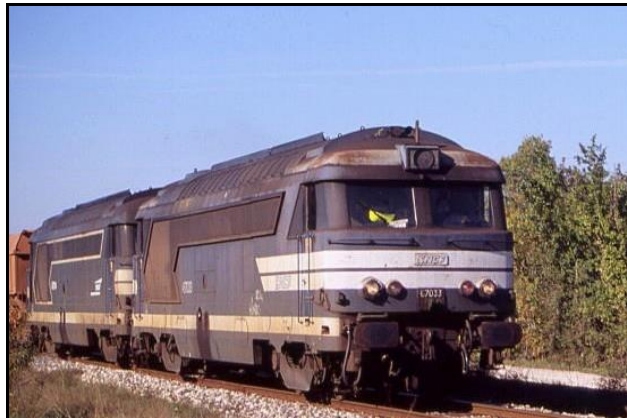
Locomotives BB 67 000, en fin de service, avec cabines renforcées
La différence extérieure est assez peu visible par rapport au modèle initial
